**Caracterização e avaliação do  
comportamento ao desgaste de aços  
laminados para parafuso sem fim**

Dissertação para obtenção do Grau de Mestre em  
Engenharia Mecânica

FACULDADE DE  
CIÊNCIAS E TECNOLOGIA  
UNIVERSIDADE NOVA DE LISBOA

**Setembro 2017**

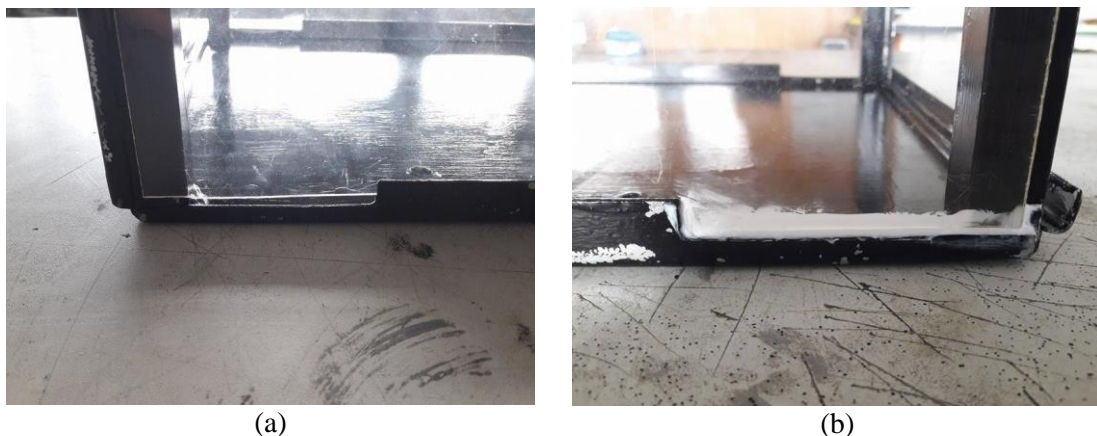
Figura 3.1 – Caixa de controlo de atmosfera: (a) com fugas e (b) vedada com silicone.

- Vedou-se a zona de contacto do acrílico com a estrutura de metal recorrendo ao silicone (Figura 3.1);
- Modificou-se a porta de acesso, para colocação da amostra e pino, substituindo o sistema de deslizamento por um sistema de porta com dobradiças e fecho de alavanca graduável (Figura 3.2).

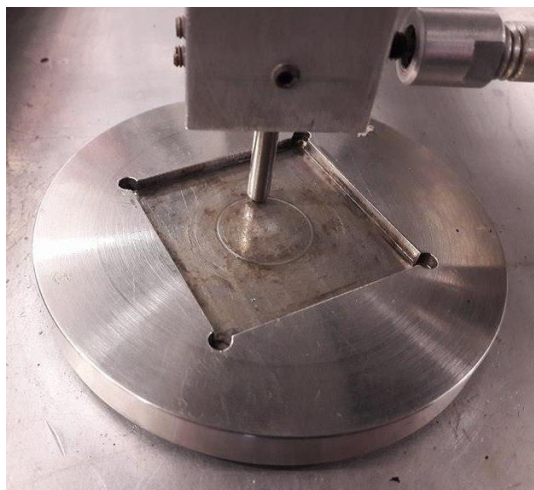
Figura 3.3 – Base de fixação da amostra do equipamento de desgaste pino em disco.

O suporte de fixação da amostra para o ensaio de desgaste no equipamento referido anteriormente, apenas permitiu a correta fixação de uma amostra de 45 mm por 45 mm (Figura 3.3), caso apropriado para um ensaio de desgaste deslizante a seco. No entanto, no âmbito desta tese, foi necessário imergir a amostra num banho químico, que simulasse as condições a que estava sujeito o parafuso sem fim em serviço, como referido, e para tal o autor criou um novo suporte de fixação da amostra.

O suporte utilizado para o ensaio de desgaste com a amostra imersa num banho químico foi modelado em 3D no SolidWorks (Figura 3.4 (a)) e impresso em 3D no laboratório de Ensaios Não Destrutivos do DEMI-FCT/UNL (Figura 3.4 (b)). O dimensionamento do suporte foi feito tendo em consideração a dimensão da base de fixação da amostra no equipamento de desgaste (Figura 3.3) e a dimensão das amostras (30x30 mm). Na base do suporte encontra-se uma

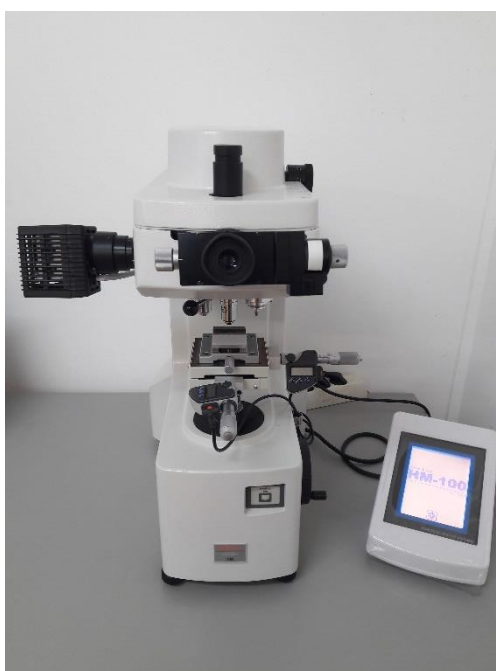
Figura 3.7 – Durómetro HM-112 da Mitutoyo do DEMI.

Os ensaios de dureza foram realizados no laboratório de Caracterização de Materiais do DEMI-FCT-UNL, no equipamento HM-112 da Mitutoyo (Figura 3.7), seguindo a norma ASTM E384-16 (*Standard Test Method for Microindentation Hardness of Materials*) [20]. A metodologia apresentada na norma foi aplicada para as indentações Vickers, cuja força varia de  $9,8 \times 10^{-3}$  N a 9,8 N, ou seja, de 1 gf a 1000 gf.

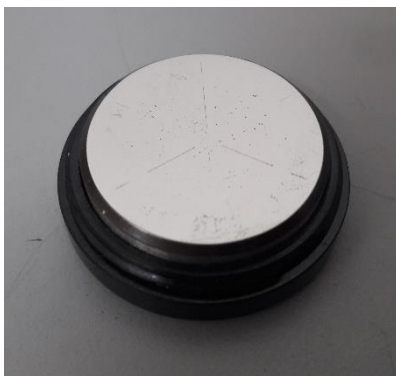
Figura 3.8 – Padrão de calibração 700HV0.3.

Antes de se utilizar o durómetro para os ensaios de dureza, foi necessário proceder à sua calibração. Numa primeira fase foi necessário calibrar as linhas de medida de diagonais, juntando-se as duas linhas até que não passasse luz e marcou-se o zero. Na fase seguinte, partindo de um padrão (Figura 3.8), uma amostra com uma dureza de 700 HV0.3, realizou-se uma indentação e mediu-se as diagonais, obtendo o valor da dureza correspondente ao padrão. Desta maneira foi possível garantir a calibração do equipamento.

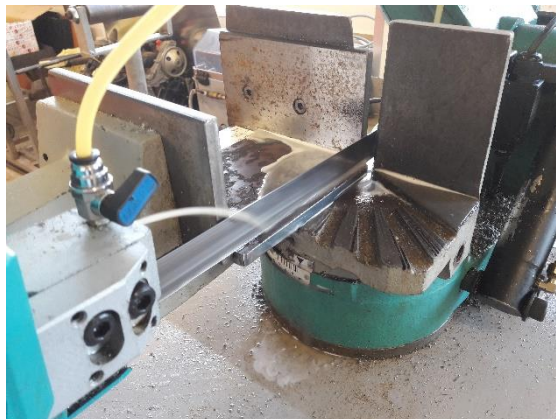
Figura 3.13 – Serra de corte automático com lubrificação do laboratório Processamento Térmico de Materiais do DEMI-FCT/UNL.

Durante o processo de obtenção das amostras a partir das chapas, foi necessário ter em consideração que o processo de corte pode afetar a microestrutura do material, pelo que foi utilizada uma serra de corte automático com lubrificação (Figura 3.13), do laboratório Processamento Térmico de Materiais do DEMI-FCT/UNL.

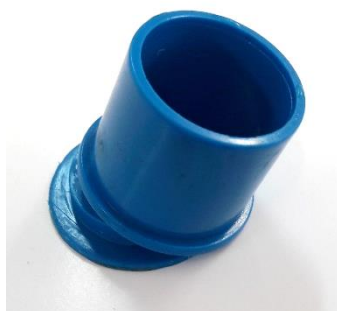
Figura 3.14 – Suportes para amostras com resina epóxi.

As amostras apresentavam dimensões relativamente reduzidas, pelo que, para facilitar o processo de polimento, de identificação de microestruturas e de dureza, foi necessário ainda preparar uma resina. Utilizou-se copos específicos como molde (Figura 3.14) e aplicou-se vaselina em toda a área de contacto dos copos, com o intuito de facilitar a remoção das amostras com a resina solidificada.

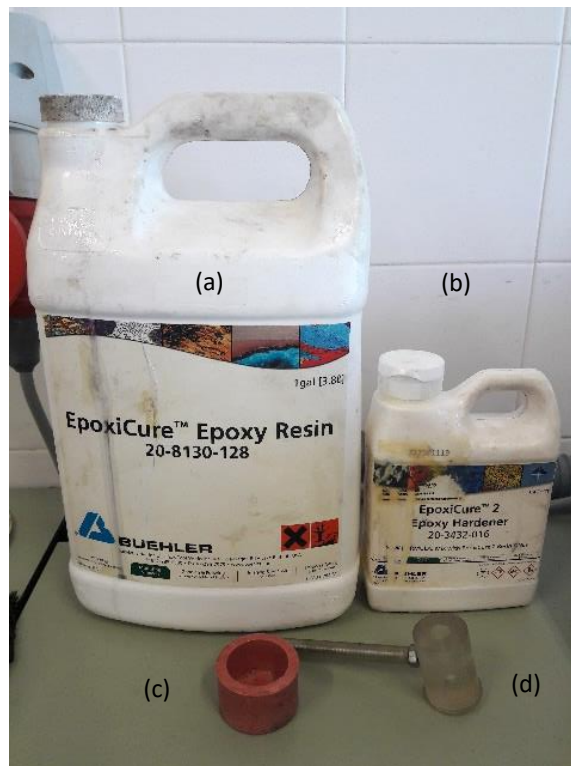
Figura 3.15 – Material utilizado na preparação da resina: (a) resina epóxi; (b) endurecedor; (c) medida para epóxi e (d) medida para endurecedor.

Relativamente à resina, esta foi preparada juntando uma porção de resina epóxi 20-8130-128 com uma porção de endurecedor 20-3432-016 (Figura 3.15). Para cada amostra utilizou-se uma relação de 1:1 (resina e endurecedor). No entanto, para evitar que a mistura reagisse, só se misturou no máximo três porções de resina. Tendo a resina pronta, verteu-se para os copos com as amostras previamente colocadas com a face a polir virada para baixo. O período de solidificação da resina foi de 12 horas. Todo este procedimento foi realizado no laboratório Processamento Térmico de Materiais do DEMI-FCT/UNL.

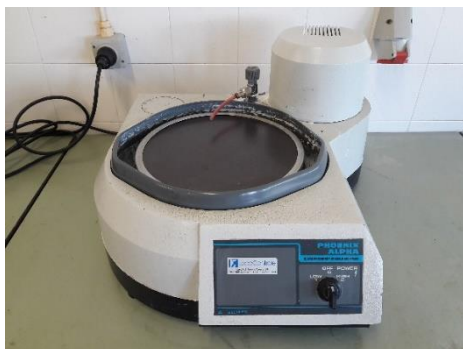
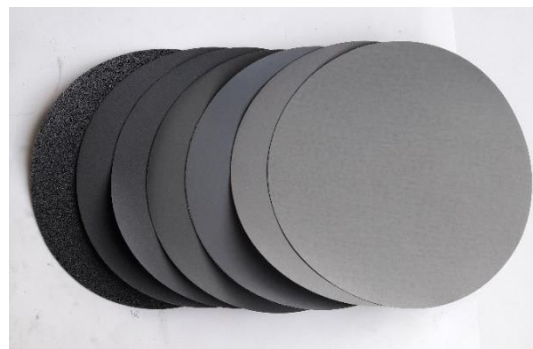
Figura 3.16 – Materiais do laboratório de Caracterização de Materiais do DEMI-FCT-UNL utilizado no polimento das amostras: (a) polidora Phoenix Alpha e (b) lixas da 80 à 2500.

Em relação ao processo de polimento das amostras, este foi realizado no equipamento Phoenix Alpha (Figura 3.16 (a)) seguindo uma determinada ordem de granulometria das lixas, nomeadamente, 80, 240, 320, 400, 600, 1200, 2500 (Figura 3.16 (b)). Durante o processo de polimento com as lixas, utilizou-se água. No entanto, quando se passou para a fase do polimento final, com os panos e pastas diamantadas (Figura 3.17 (a)) utilizou-se o lubrificante MetaDi Fluid Dialub SW 155003 (Figura 3.17 (b)) obtendo-se um acabamento espelhado. Este processo foi realizado no laboratório de Caracterização de Materiais do DEMI-FCT-UNL.

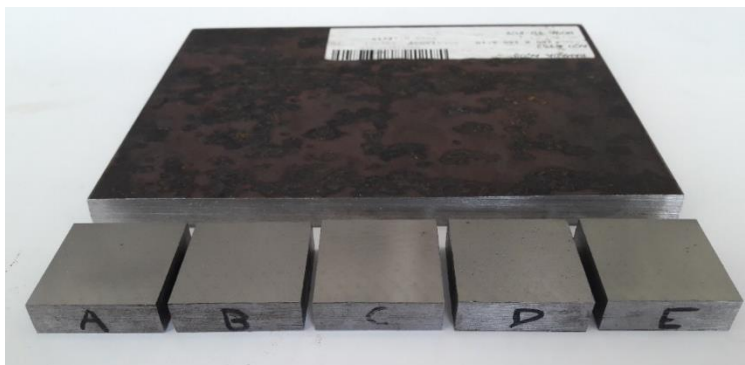
Figura 3.34 – Amostras retificadas do aço ST52 para o ensaio de desgaste e respetiva identificação.

Tendo em consideração as limitações impostas pelos equipamentos, cortou-se a chapa do material em tiras com 30 mm de largura, sendo posteriormente seccionada em amostras com 30 mm de comprimento e devidamente identificadas (Figura 3.34). Para as amostras dos outros materiais procedeu-se de modo idêntico, acrescentando a designação dos materiais, ou seja, ST52, 2738 e R304.

Antes de serem retificadas, as amostras do aço ST52 e do aço 2738 foram cortadas como explicado anteriormente (ver Figura 3.34). Por serem retificadas individualmente, tentou utilizar-se os mesmos parâmetros para garantir a equidade relativamente ao acabamento superficial de cada amostra, sem comprometer o requisito imposto pela norma ASTM G99-00 [13].

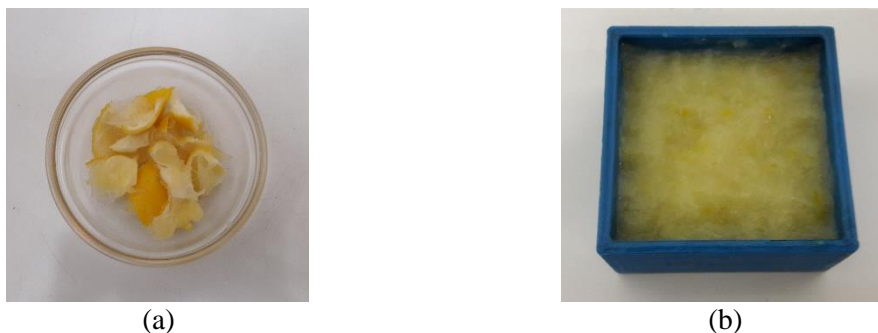
Figura 3.38 – Lixo-1: (a) limão e (b) mistura utilizada no ensaio.

O primeiro lixo (Lixo-1) foi obtido com um limão triturado até formar uma pasta (Figura 3.38) para ser aplicada no suporte de fixação da amostra. Do limão aproveitou-se tanto a casca como o sumo, excluindo-se apenas os caroços uma vez que estes apresentaram uma dimensão superior a 5 mm. Partículas dessa dimensão acabam por não ter grande influência no ensaio por serem facilmente afastadas pela superfície lateral do pino.

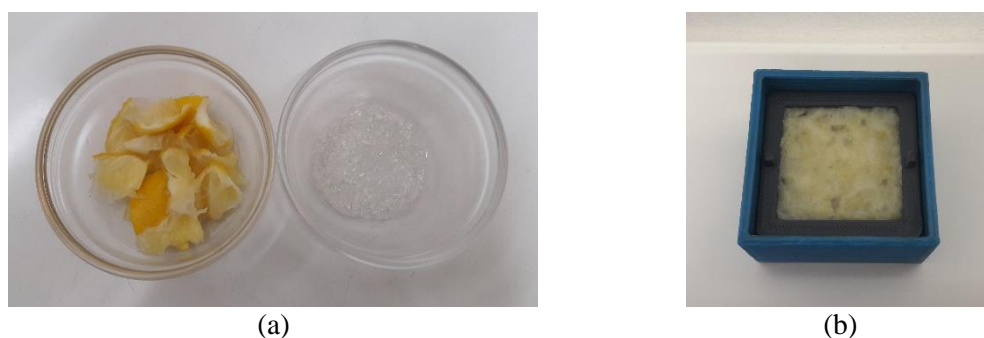
Figura 3.39 – Lixo-2: (a) da esquerda para a direita, limão e vidro e (b) mistura utilizada no ensaio.

O segundo lixo (Lixo-2) foi obtido a partir do primeiro lixo adicionando-lhe pedaços de vidro. Esta nova variável poderá afetar o desgaste na medida em que provoca desgaste abrasivo, com isso, maior arrancamento de partículas da superfície dos materiais. Os pedaços de vidro foram obtidos a partir de um copo de vidro, que foi partido com um martelo até se obter partículas inferiores a 1 mm (Figura 3.39).

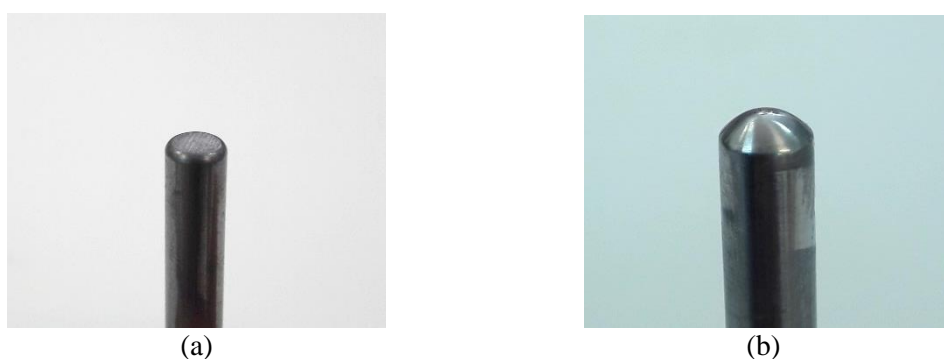
Figura 3.41 – Pino utilizado no ensaio de desgaste: (a) antes de ser arredondado e (b) após.

Como referido no início deste capítulo, o ensaio de desgaste *pin-on-disk* baseia-se no uso de um pino que provoca uma pista de desgaste numa amostra. Segundo a norma ASTM G99-00 [13], o pino deve apresentar uma ponta hemisférica pelo que foi necessário arredondar o pino (Figura 3.41). Para obter uma ponta hemisférica no pino, foi necessário colocá-lo no engenho de furar do laboratório de Processamento Térmico de Materiais do DEMI-FCT-UNL, e com uma lixa P600 realizaram-se movimentos semicirculares manualmente, como indicado pela seta na Figura 3.42 (a). Posteriormente procedeu-se à sua observação no microscópio (Figura 3.42 (b)). Este processo foi realizado antes de cada ensaio para obter a maior conformidade possível entre os ensaios.

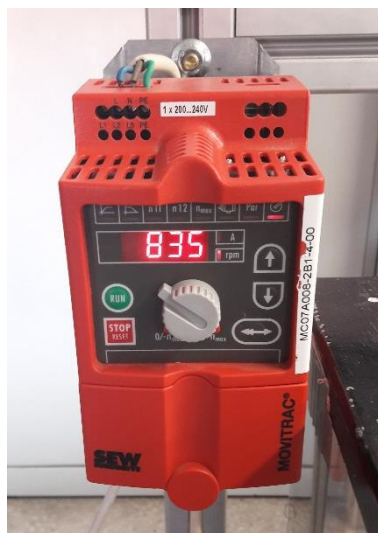
Figura 3.46 – Controlador do motor elétrico.

A rotação do motor obtida foi de 835,4 rpm. No entanto, como o controlador do motor elétrico (Figura 3.46) apenas permitiu ajustar às unidades a velocidade de rotação, arredondou-se o valor por defeito para 835 rpm. Os parâmetros de ensaio obtidos encontram-se na Tabela 3.5.

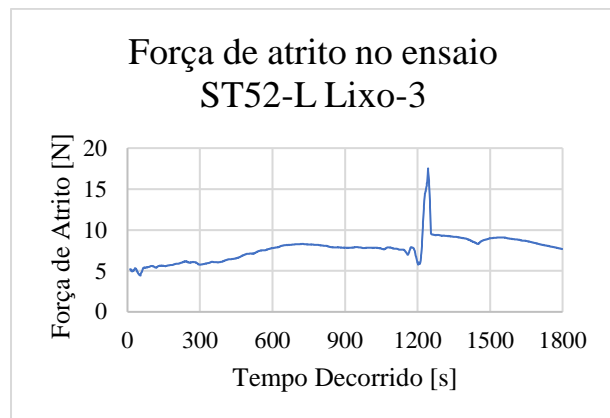
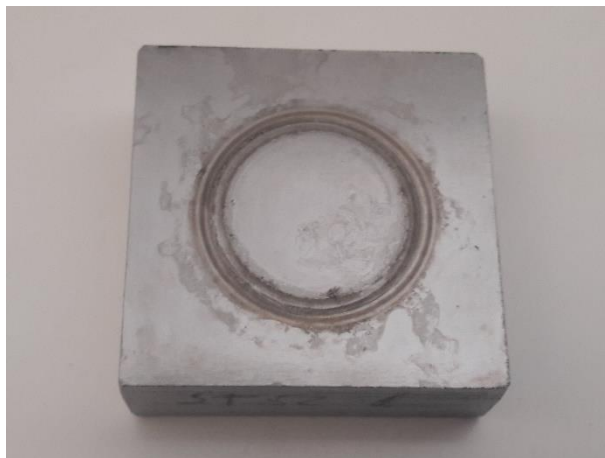
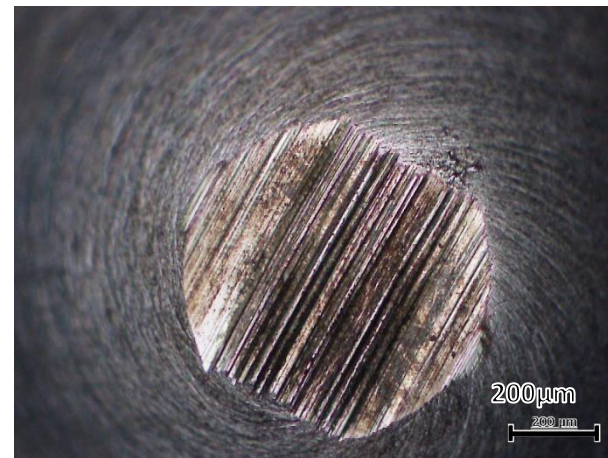
Figura E.20 – Resultados do ensaio ST52-L Lixo-3: (a) gráfico da força de atrito em função do tempo; (b) gráfico do coeficiente de atrito em função do tempo; (c) gráfico da temperatura no pino em função do tempo; (d) fotografia da superfície da amostra; (e) pormenor da pista de desgaste e (f) pormenor do pino.

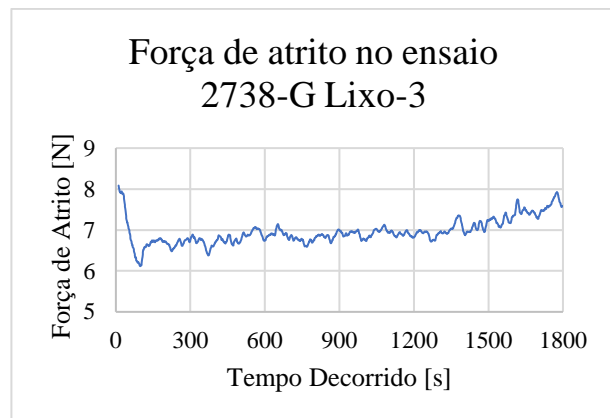
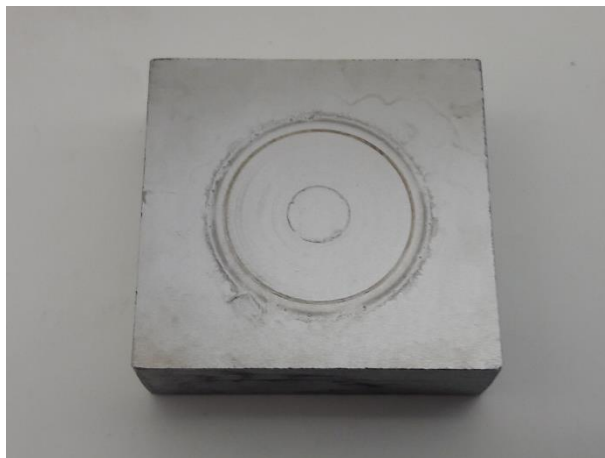
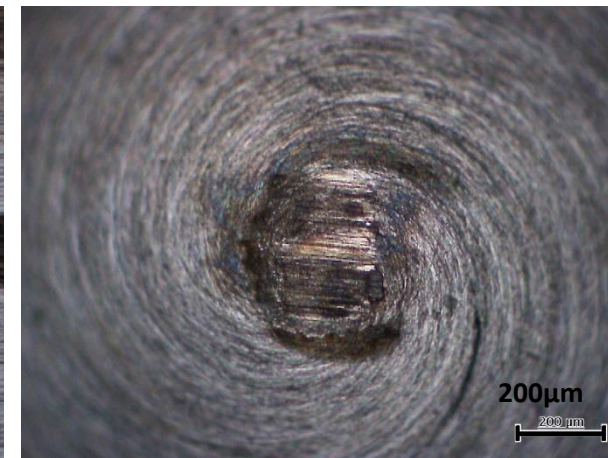
Figura E.23 – Resultados do ensaio 2738-G Lixo-3: (a) gráfico da força de atrito em função do tempo; (b) gráfico do coeficiente de atrito em função do tempo; (c) gráfico da temperatura no pino em função do tempo; (d) fotografia da superfície da amostra; (e) pormenor da pista de desgaste e (f) pormenor do pino.

A maior alteração observável nos três ensaios realizados para o aço 2738 sob influência do Lixo-3 foi na coloração da superfície das amostras. O ensaio 2738-J Lixo-3 foi o que apresentou uma superfície mais escura, indiciando a ocorrência de corrosão superficial, ao passo que no ensaio seguinte (2738-F Lixo-3), a corrosão foi menos evidente, ainda que comparável (Anexo E: Figura E.21 (d) e Figura E.22 (d)). No entanto, o ensaio 2738-G Lixo-3 apresentou uma superfície praticamente sem corrosão, uma vez que foi realizado com um novo lixó (sem tempo de decomposição), utilizando a mesma composição do Lixo-3 (Anexo E: Figura E.23 (d)).
